## RACORDO AUTOSTRADALE "SICIGNANO – POTENZA"

Ristrutturazione del viadotto Pietrastretta a Vietri di Potenza

### DEMOLIZIONE CONTROLLATA DELLA CARREGGIATA SUD DEL VIADOTTO PIETRASTRETTA CON LA CARREGGIATA NORD IN SERVIZIO

Cliente: COLLINI LAVORI spa, Trento, anno 2016

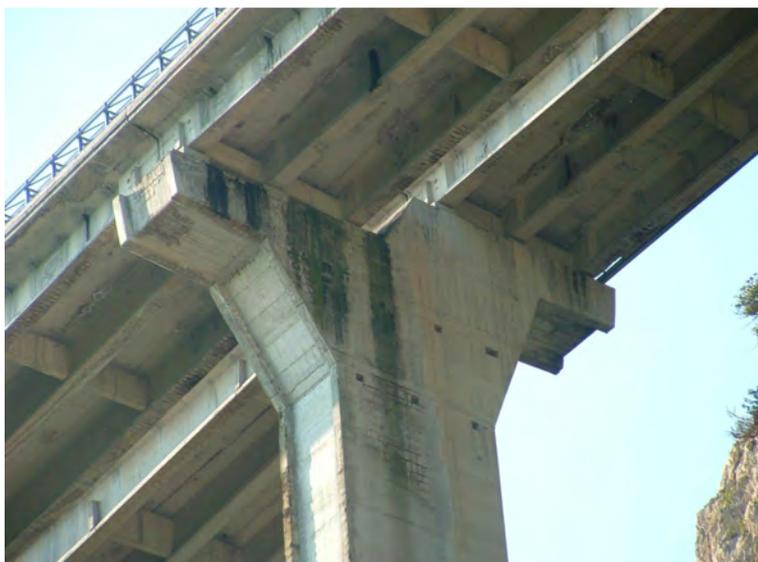
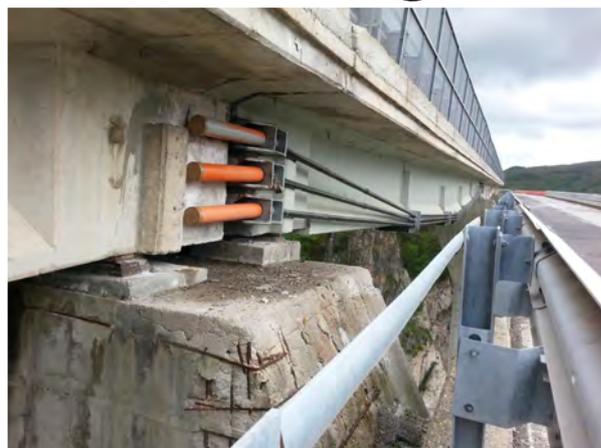
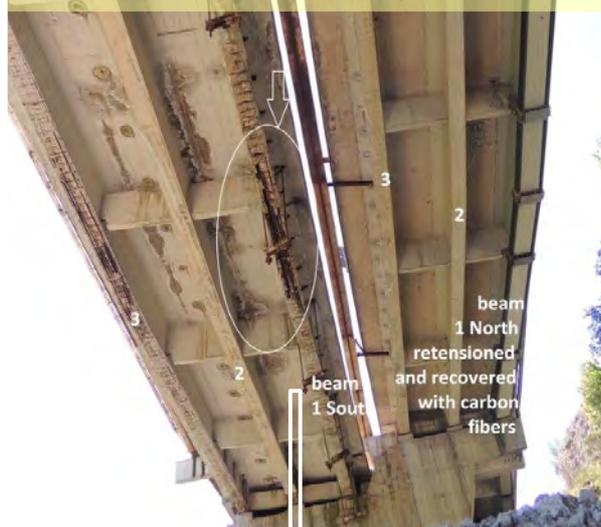
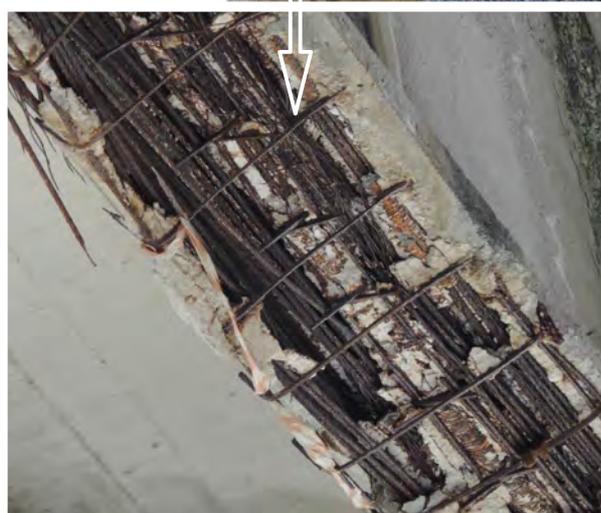
Le campate di entrambe le carreggiate hanno mostrato danni strutturali, con crepe, crollo dei volumi di cemento, esposizione dei ferri d'armatura, di corrosione e di rottura. Simili ma meno rilevanti danni, sono stati trovati sui piloni.

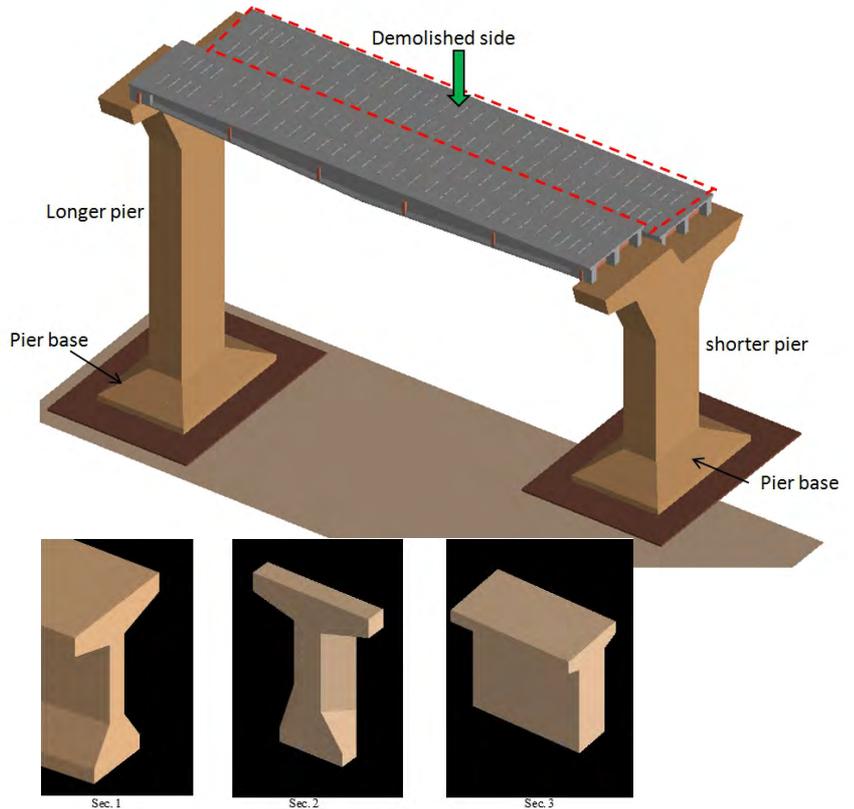
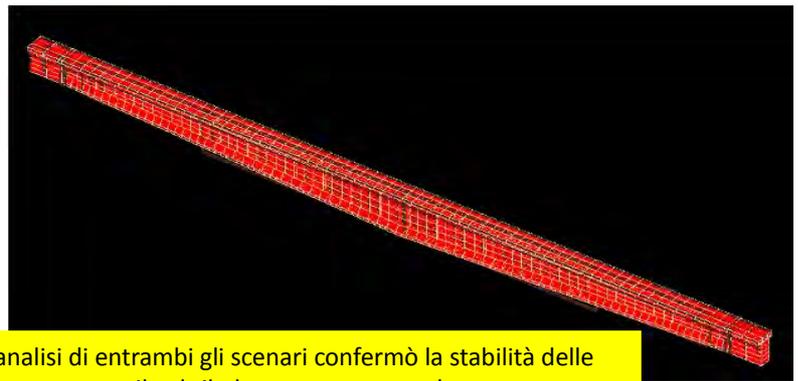
L'analisi di entrambi gli scenari confermò la stabilità delle pile al ribaltamento trasversale

Lo spostamento dinamico trasversale risultò dell'ordine di alcuni centimetri. Il rischio di ribaltamento per il rilascio improvviso dell'intero peso di una carreggiata, non controbilanciato da quella nuova, fu dunque escluso.

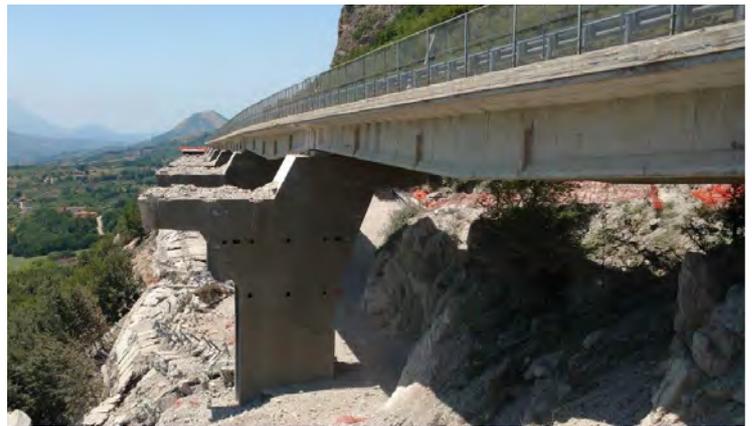
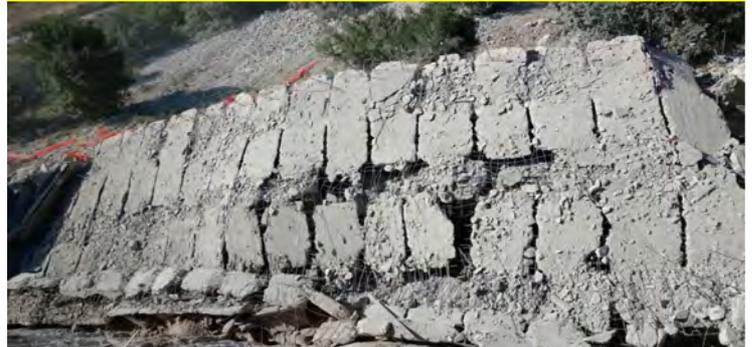
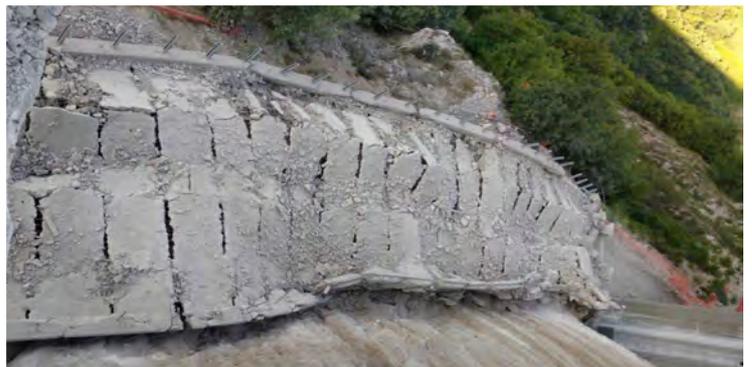
impalcati abbattuti conformatisi al profilo del pendio

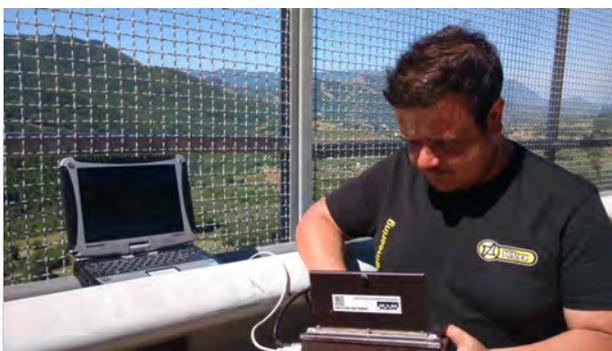
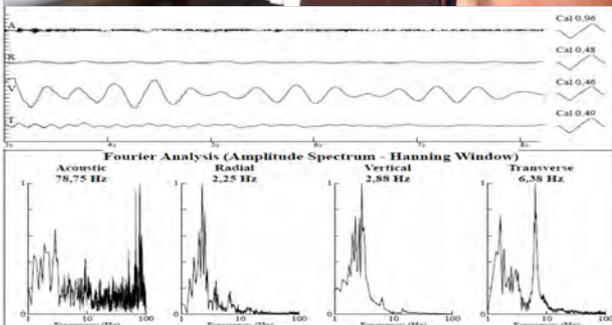
**Spostamenti e monitoraggio sismico**

Il monitoraggio continuo degli spostamenti e delle oscillazioni risultarono conformi alle previsioni dell'analisi, a conferma del rispetto dei limiti di sicurezza secondo le norme e lo stato dell'arte.
