**Stabilimento ACQUEVENETE di Villanova Marchesana (RO)  
Sistemazione impiantistica della centrale**

**DEMOLIZIONE CONTROLLATA DELLA TORRE PIEZOMETRICA  
alta 85 metri, a 5 m dal fabbricato più vicino**

Cliente: ACQUEVENETE spa, Venezia - Rovigo - Italia, anno 2017

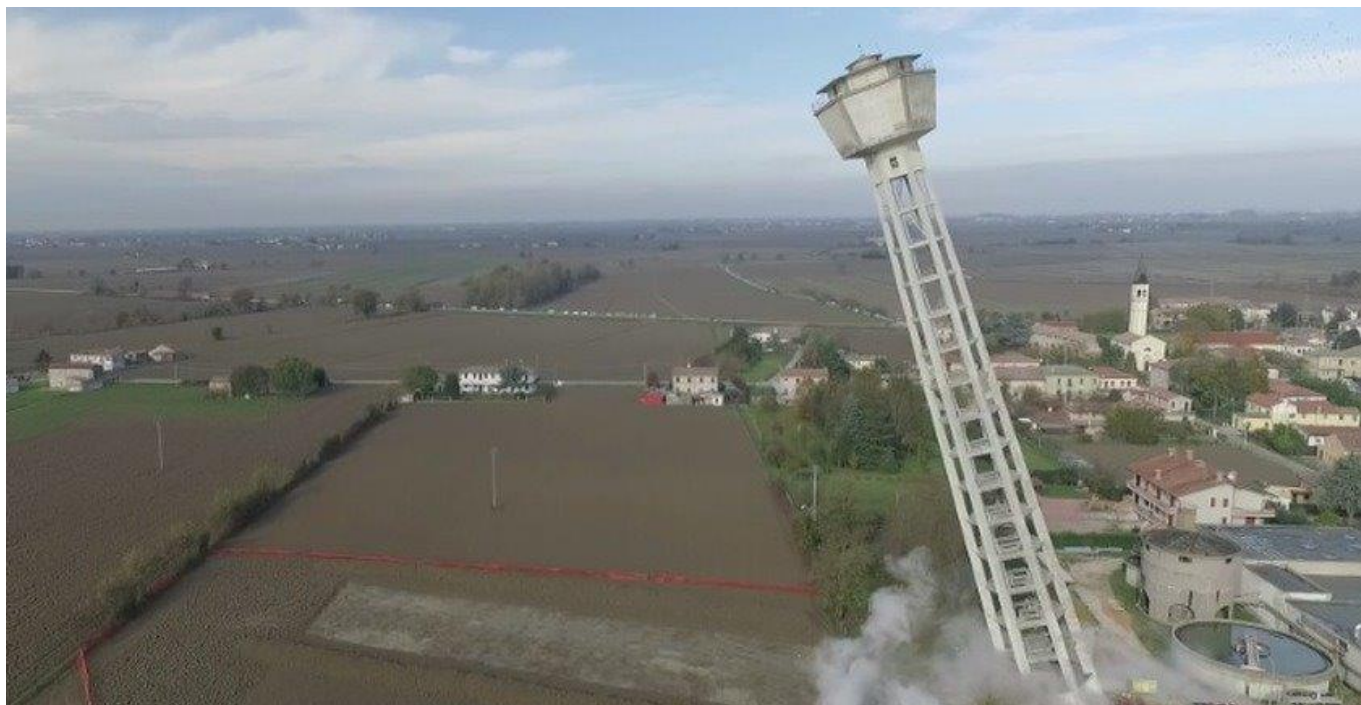
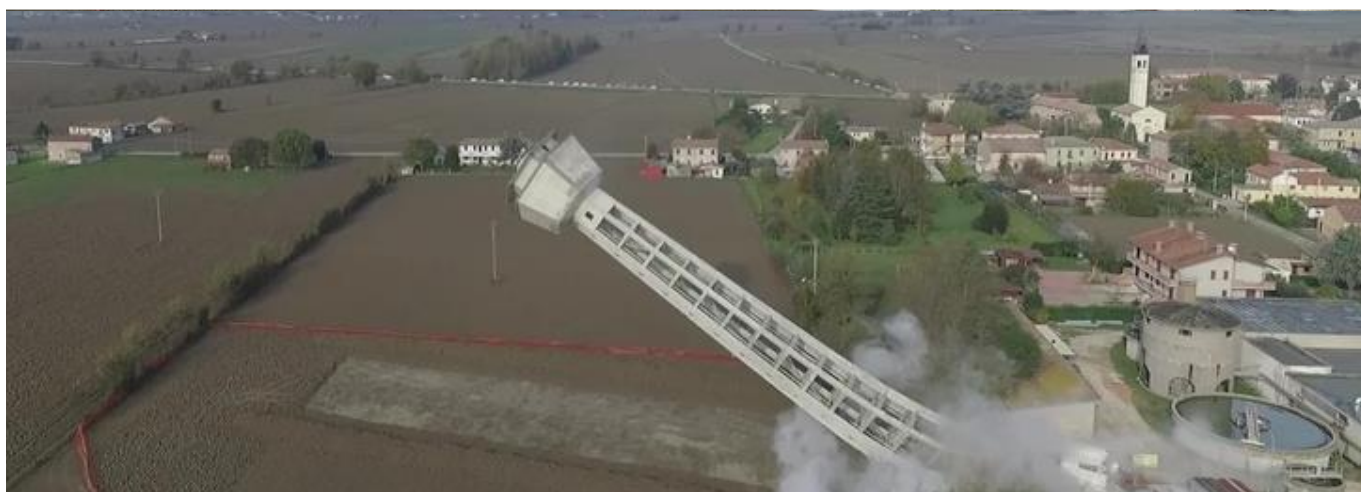
La struttura era composta da 6 pilastri a sezione rettangolare in c.a., ai vertici d'un esagono. I pilastri erano collegati da 17 livelli di traversi sempre in c.a.. In sommità era presente il serbatoio, anch'esso di c.a., per un'altezza complessiva di 85 m.

Essendo disponibile un'area prospiciente d'estensione maggiore dell'altezza della torre, la demolizione è stata prevista per ribaltamento alla base mediante realizzazione d'un cuneo per rimozione dei pilastri "davanti" e cerniera plastica nei pilastri "dietro".

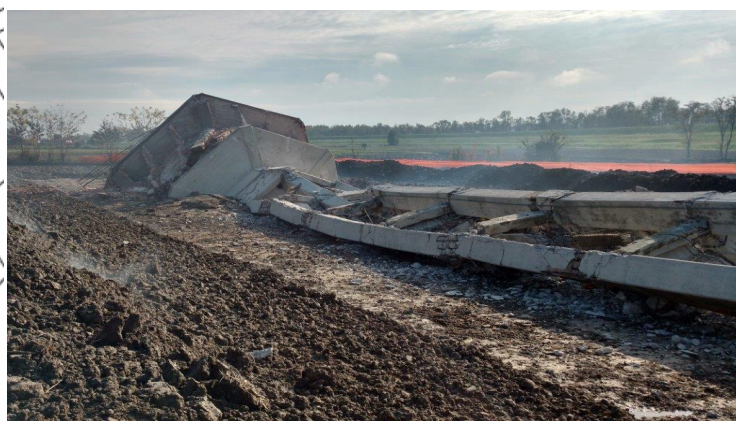
Planimetria dello stabilimento ed area di caduta prevista
