## SBANCAMENTO SUBACQUEO

## ABBATTIMENTO CONTROLLATO CON ESPLOSIVI PER L'APPROFONDIMENTO DEL FONDALE NEL PORTO FLUVIALE “DEGRAD DES CANNES” A CAIENNA

Lavoro eseguito per l'autorità portuale del *Grand Port Maritime* della Guiana Francese, in associazione temporanea d'impresa con la società Olandese DUTCH DREDGING. anno 2015

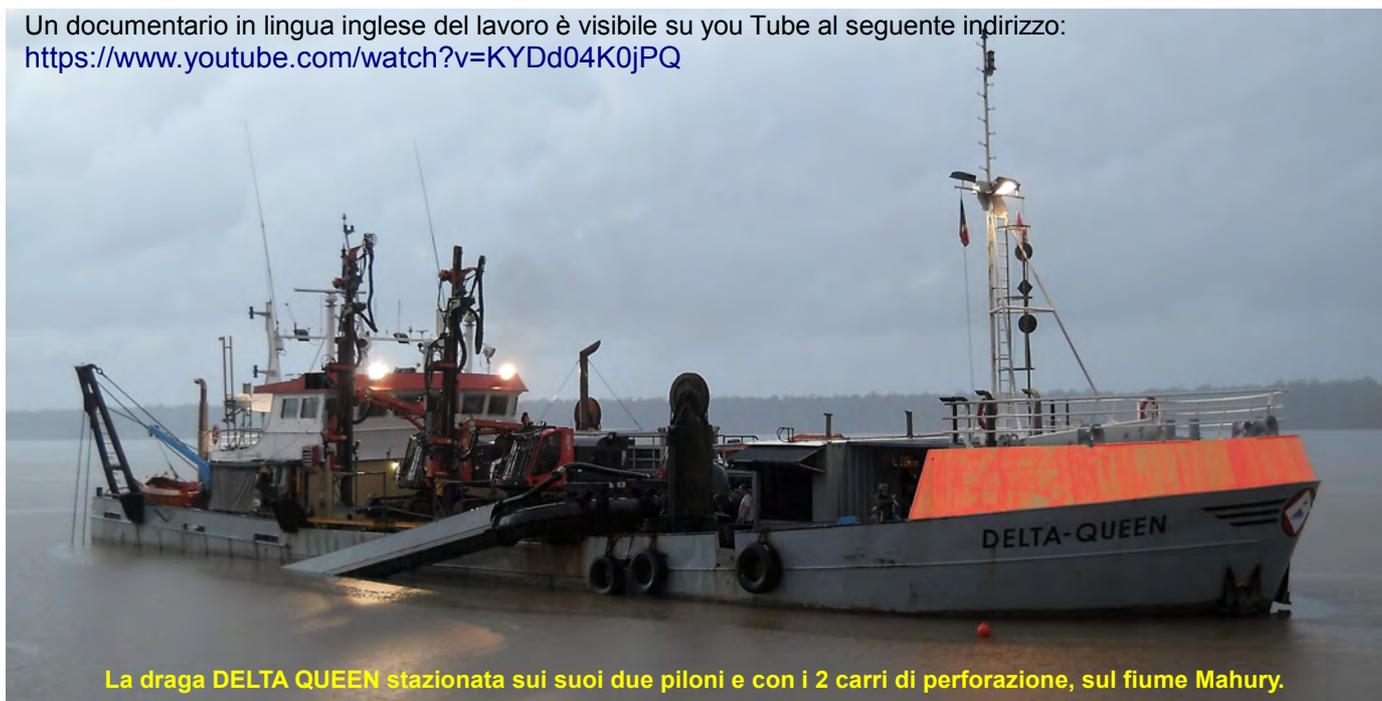
La draga DELTA QUEEN stazionata sui suoi due piloni e con i 2 carri di perforazione, sul fiume Mahury.

Per il contenimento di costi e tempi, in alternativa al *jack-up*, già in fase di presentazione dell'offerta, fu dunque previsto l'utilizzo di una draga per sabbia a getto d'acqua a bassa pressione, già presente in porto, la Delta Queen.

Per lo stazionamento questa draga utilizza due piloni in posizione centrale. Il piano di lavoro sul ponte dunque non è stabile né indifferente alla marea che, in quel punto e in quel periodo dell'anno, raggiungeva due metri e mezzo d'escursione ogni 5½ ore.

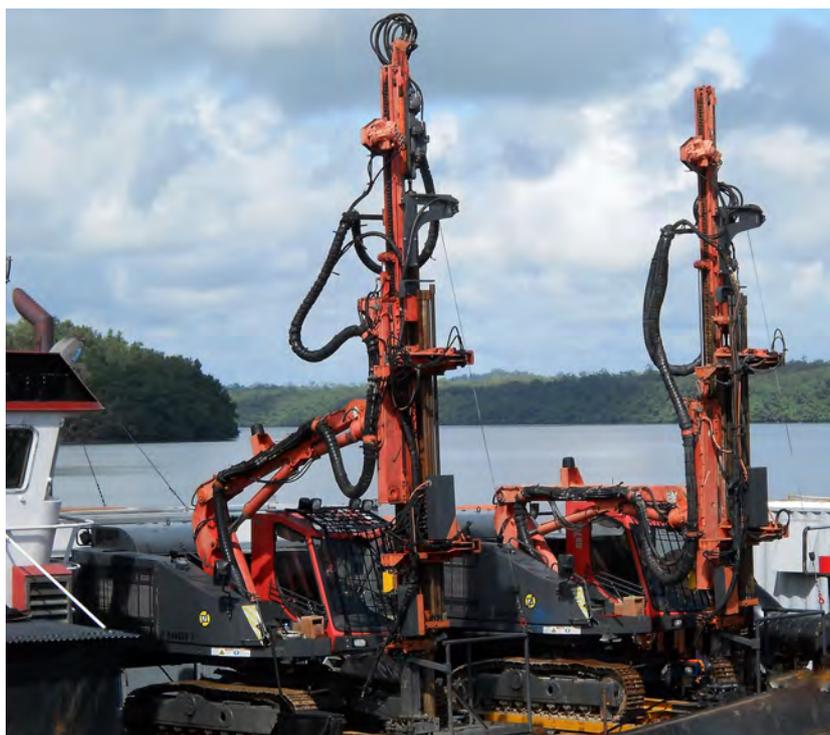
I carri di perforazione off-shore-OD sul ponte della DELTA QUEEN, per la perforazione di soli due allineamenti di fori per ciascun piazzamento della draga.

I fori da mina sono stati eseguiti con due carri di perforazione SANDVIK DX 700 completati da una piattaforma di lavoro auto-costruita per la perforazione *off-shore-OD*.

Lo spazio per il posizionamento dei due carri è stato ricavato sul ponte della draga. Per consentire l'appoggio della piattaforma di lavoro ammortata alla slitta ed a sbalzo e, quindi, la perforazione dei due allineamenti di fori, sono stati realizzate guide con putrelle in ferro.

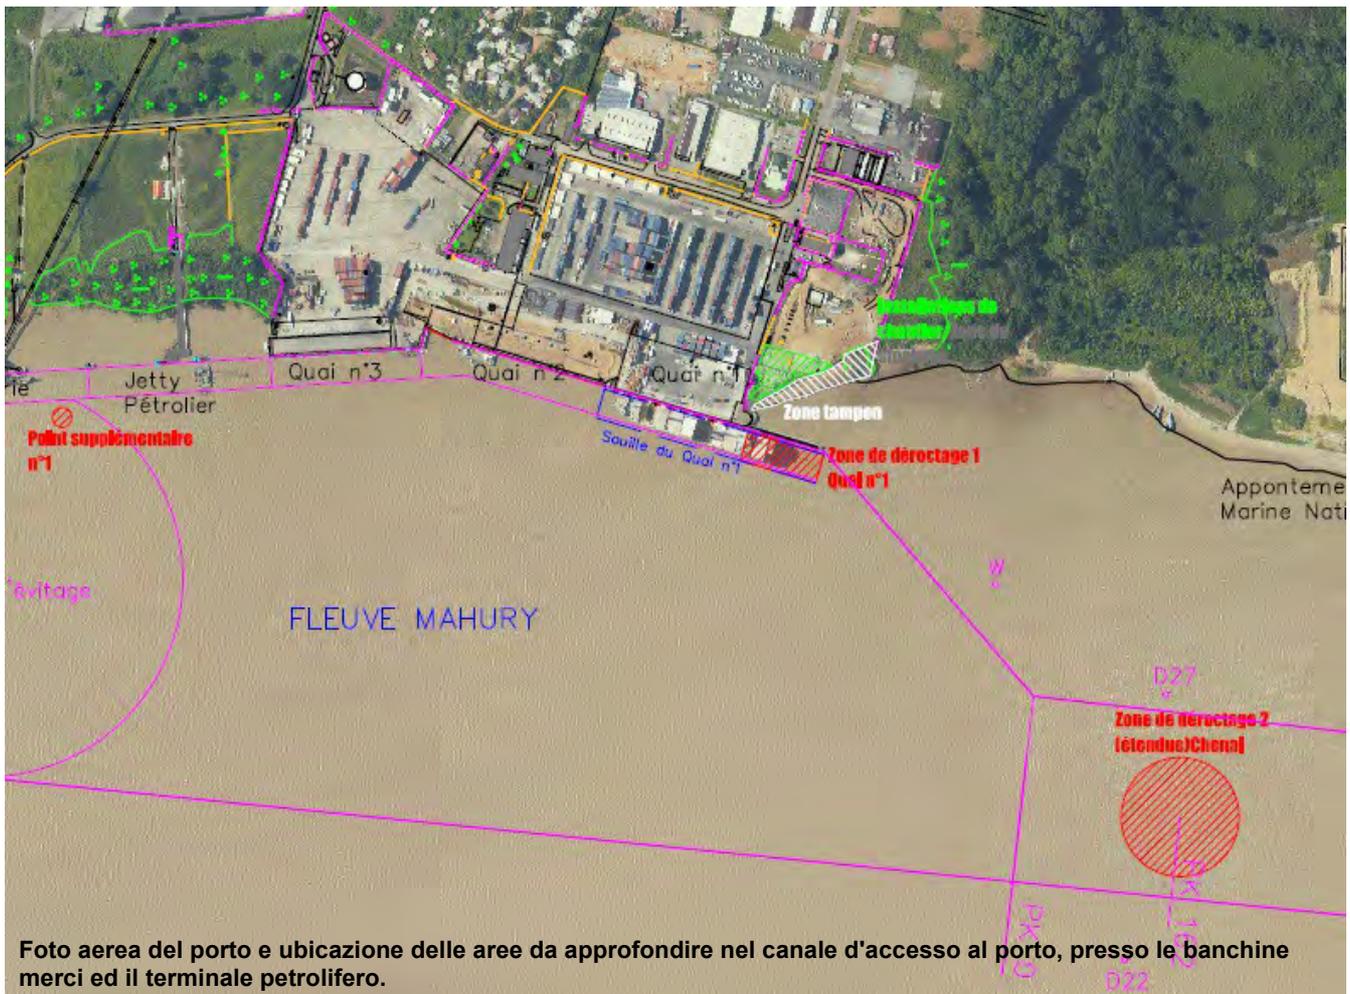
Foto aerea del porto e ubicazione delle aree da approfondire nel canale d'accesso al porto, presso le banchine merci ed il terminale petrolifero.

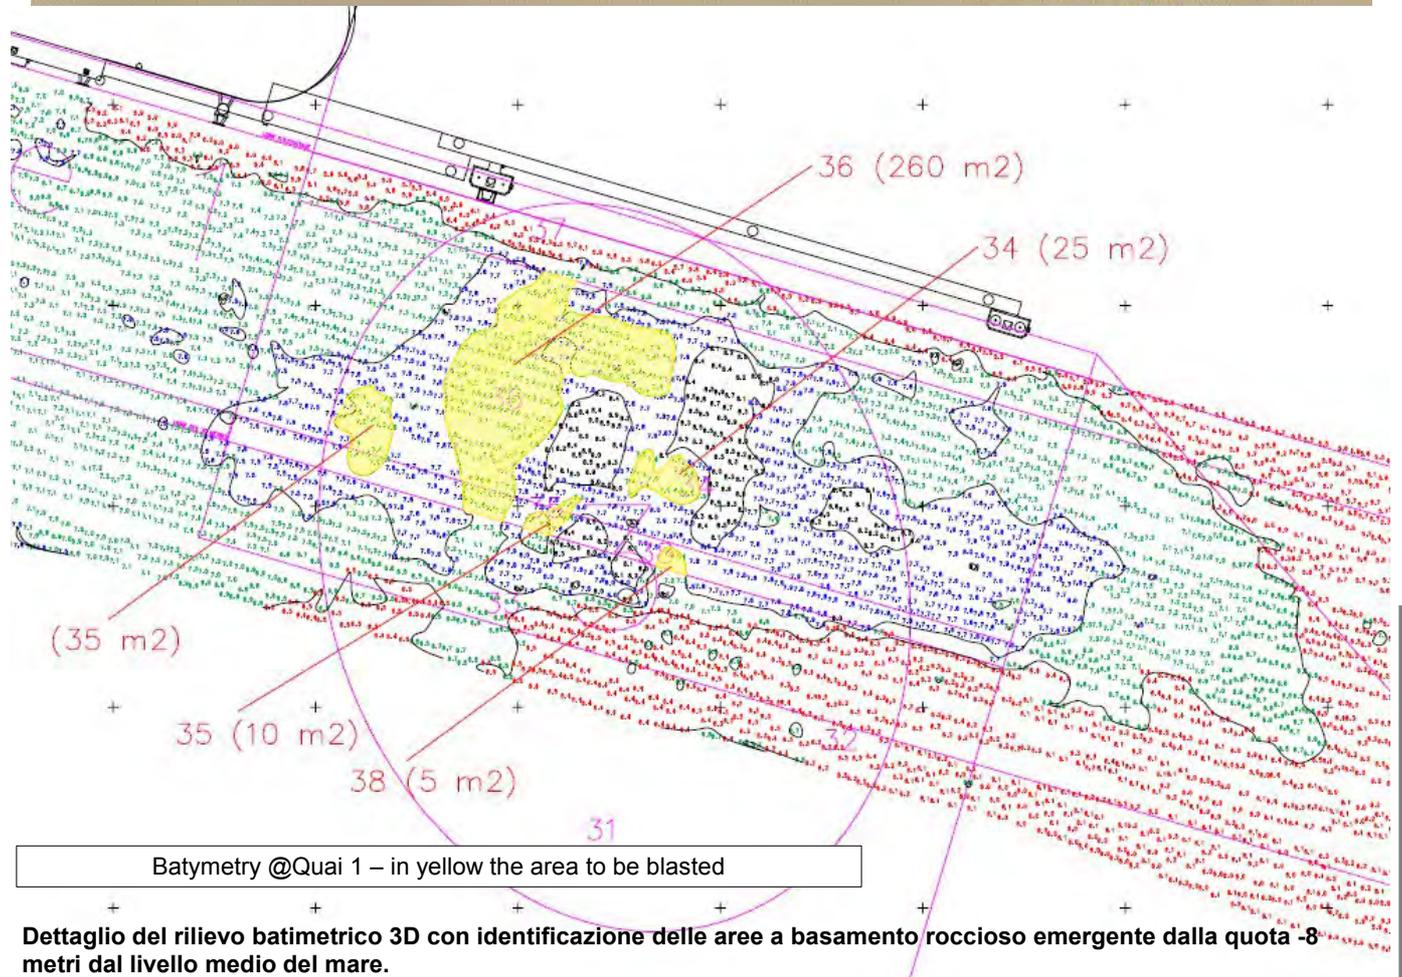
Dettaglio del rilievo batimetrico 3D con identificazione delle aree a basamento roccioso emergente dalla quota -8 metri dal livello medio del mare.

Per l'approfondimento del fondale sono stati scavati 2000 m<sup>3</sup> di cappellaccio costituito da un denso fango argilloso. Il substrato litoide, costituito da un'ammasso dioritico (una roccia ignea intrusiva), è stato ribassato da 20 cm a 2 metri, per un volume totale di circa 1500 m<sup>3</sup>.

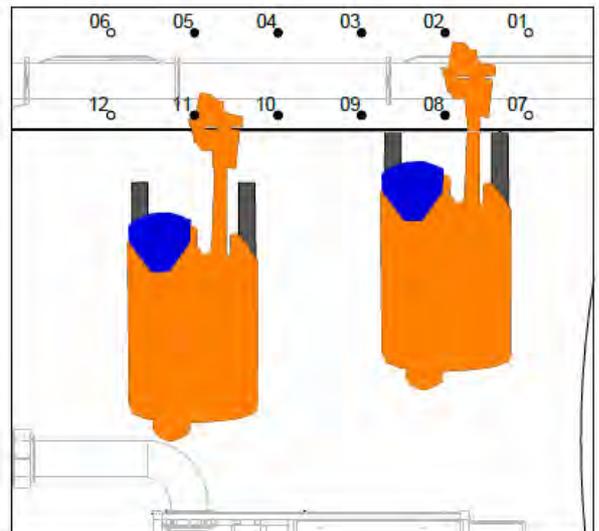
**Posizionamento dei carri di perforazione sul ponte della draga, per la perforazione di soli due allineamenti di fori.**

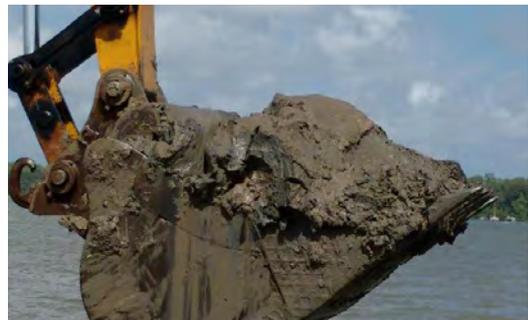
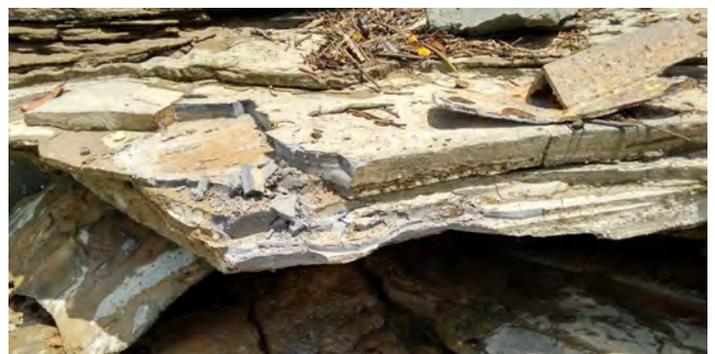
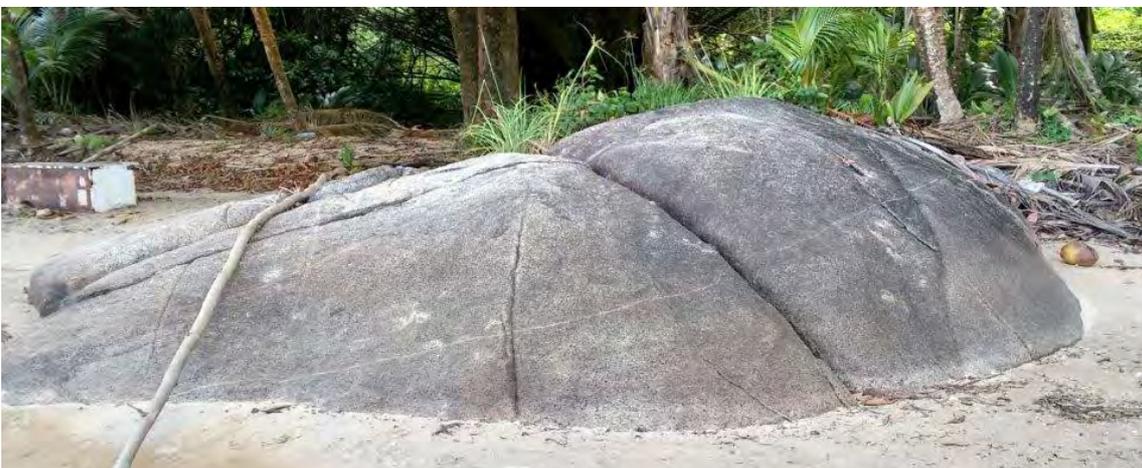
**Affioramento di Diorite sulla riva del fiume. L'ammasso si presentava compatto, con giunti ben serrati e profilo superiore arrotondato dall'erosione fluviale. Nella foto sopra, il dettaglio (in affioramento) del cappellaccio di fango consolidato. Nella foto ancora sopra, fango molle sempre di cappellaccio, rimosso con escavatore a braccio rovescio.**

L'ammasso roccioso da scavare consisteva in una Dolerite a grana medio-fine con elevata percentuale di Plagioclasio e Pirosseno (Olivina).

La fratturazione era presente a giunti generalmente ben serrati ed intersecantisi a 90°, a delimitare porzioni prismatiche dell'ordine del mezzo metro.

Localmente sono stati rilevati blocchi arrotondati di Dolerite dell'ordine del metri di dimensione, isolati dall'ammasso sottostante da uno spessore decimetrico di fango sovraconsolidato. Questo ha determinato ulteriori soggezioni alla perforazione con disassamento del foro e necessità d'abbandono, a volte anche con serraggio delle aste di perforazione e problematica manovra di recupero.

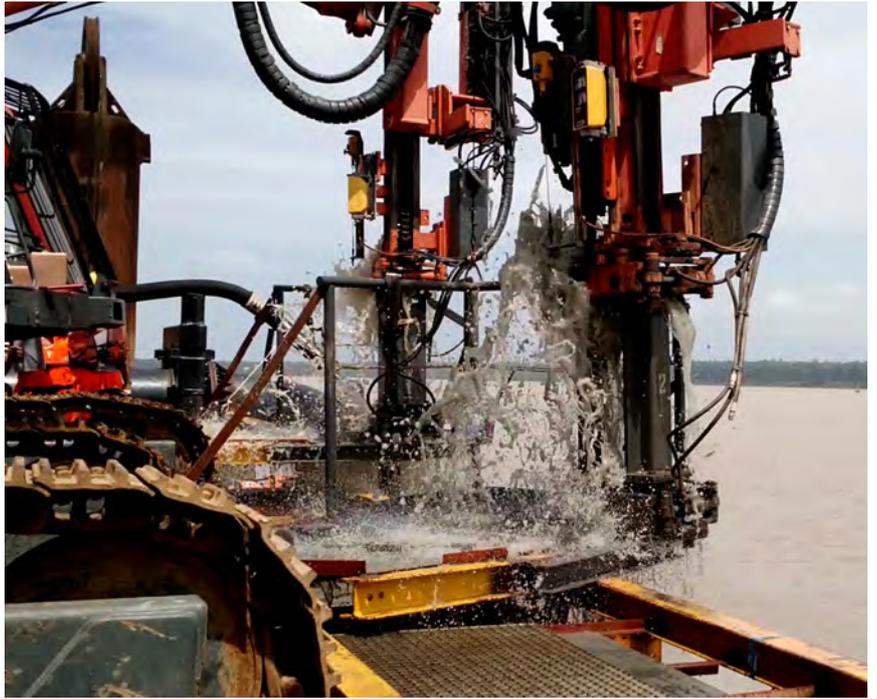
Carri in fase di perforazione. Guide in ferro per l'appoggio delle piattaforme di lavoro. Il fango di perforazione che fuoriesce "pulito" da fori nella camicia, sta a confermare l'integrità dell'ammasso perforato ovvero la mancanza di fratture interferenti col foro e connesse col sovrastante cappellaccio di fango molle.

La camicia (*casing*) è stata intestata per circa 30 cm nell'affioramento roccioso a rotaprecussione utilizzando lo scalpello ad incastro nella corona (sistema Diadrill).

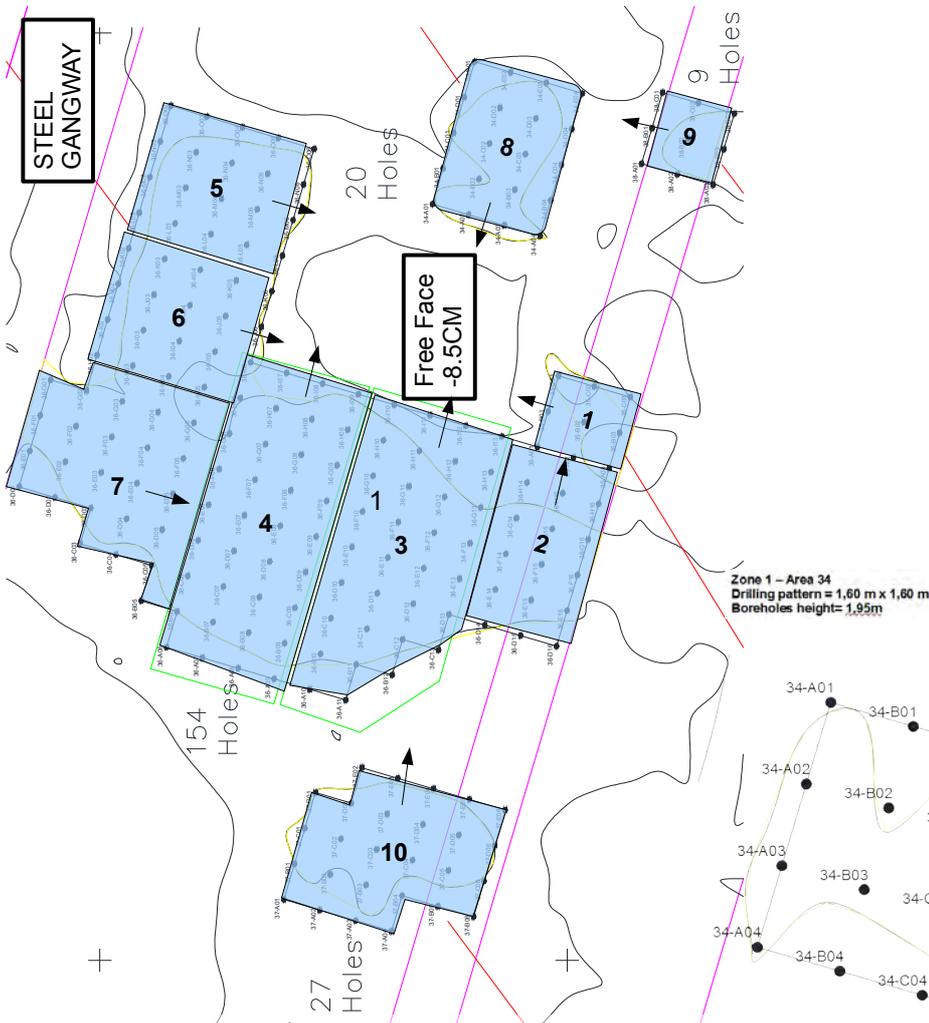
### ZONE 1 – BLASTING SEQUENCE

Campi di perforazione e sparo per l'approfondimento. Progressione e direzione di sparo. Piazzamento georeferenziato della slitta con sistema RTK-GPS. Un campo di perforazione ha necessitato sino a due posizionamenti della draga.

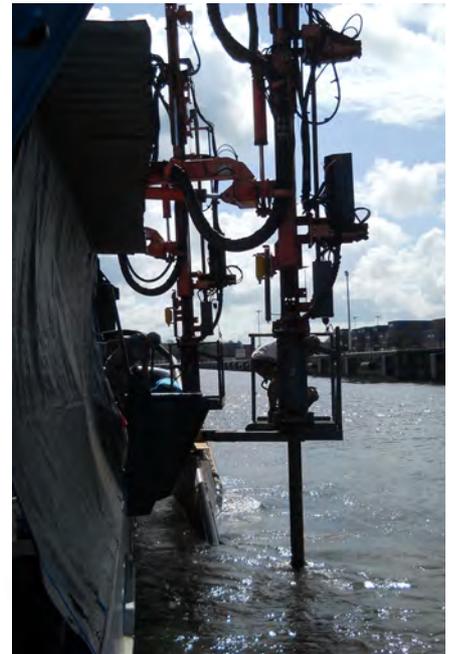
Slitta e piattaforma di lavoro. L'accesso al tetto della formazione rocciosa è garantito dalla camicia (*casing*).

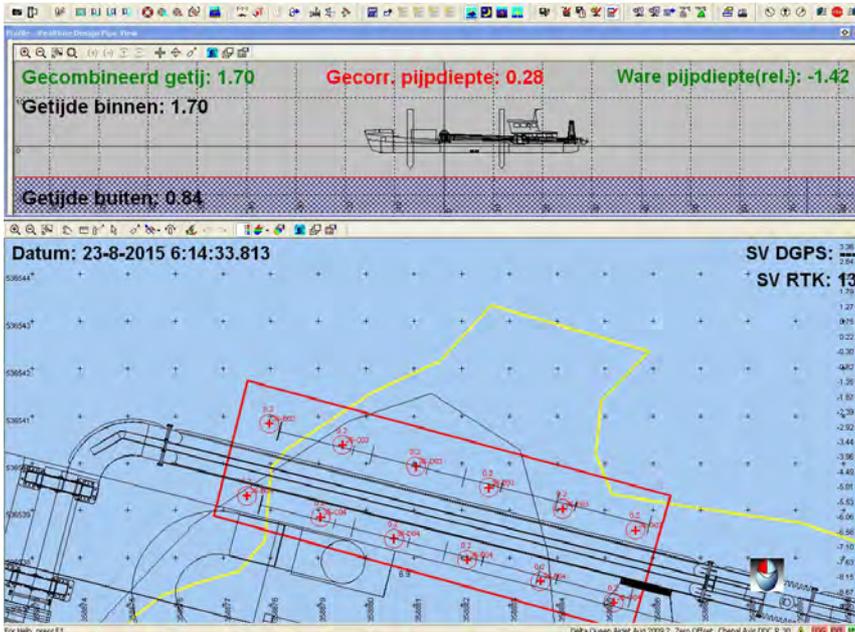
Rilievo geo-referenziato TRK-GPS dell'intestazione dei fori da mina. Per ciascun foro sono state registrate le coordinate x, y, z, la carica e la sequenza di brillamento. Questi dati, con le relative registrazioni delle onde sismiche e di sovrappressione in acqua per l'esplosione, sono stati comunicati al committente (sia in previsione che a consuntivo giornaliero).

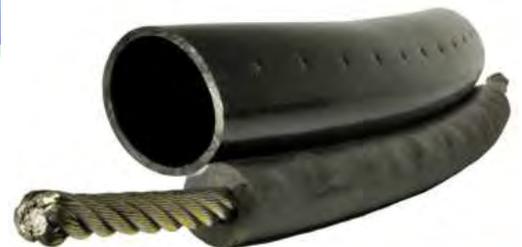
### Muro a bolle d'acqua

Muro a bolle d'acqua realizzato con due anelli di apposito tubolare forato, così da garantire una immissione d'aria sufficiente allo smorzamento ad 1/40 dell'ampiezza del picco di sovrappressione per l'esplosione.

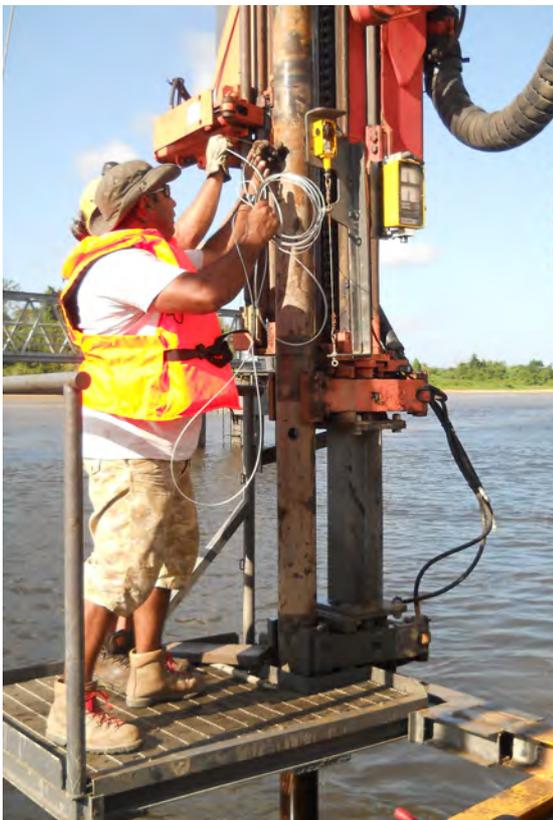
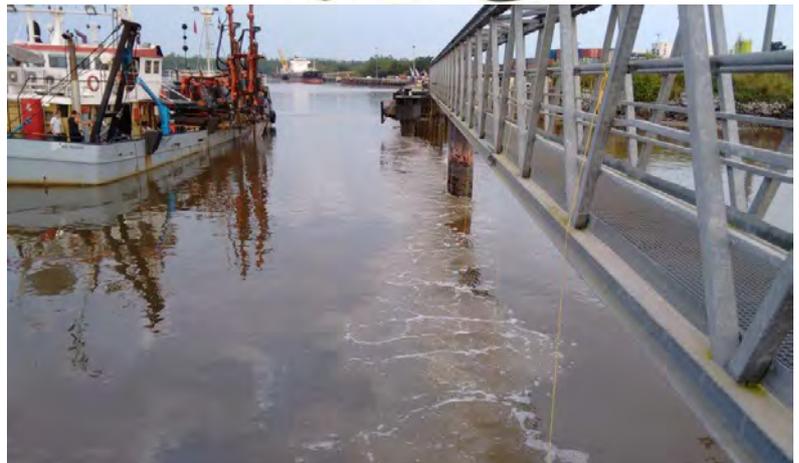
Caricamento di un foro da mina dalla camicia (casing) e recupero tubi dei detonatori (2 detonatori per foro, al piede). L'esplosivo è stato assemblato in canne di PVC alettate e zavorrate con tondini di ferro così da impedirne la risalita per galleggiamento, vista una densità dell'acqua superiore quella dell'esplosivo tipo emulsione.

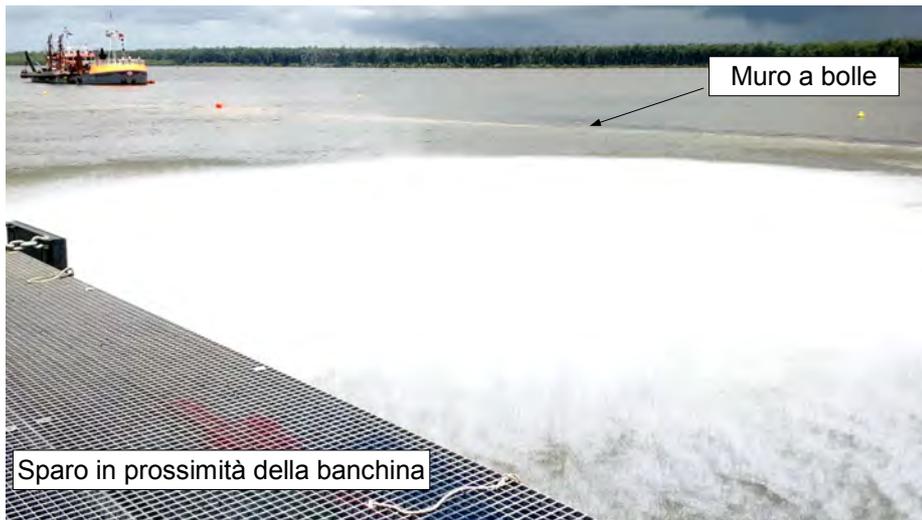
Sparo in prossimità della banchina

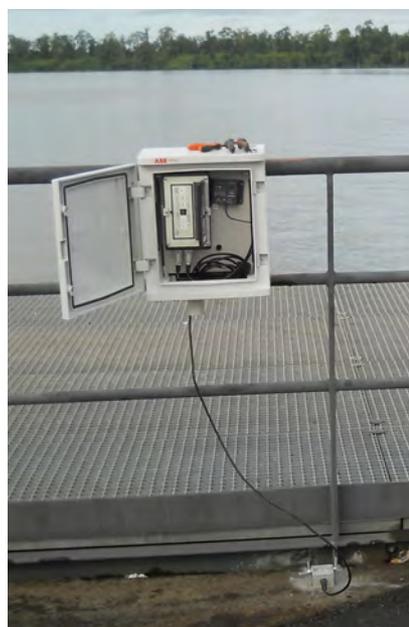
Stazione di monitoraggio sismico ed onda di sovrappressione in aria sulla banchina a ridosso del campo di cariche.

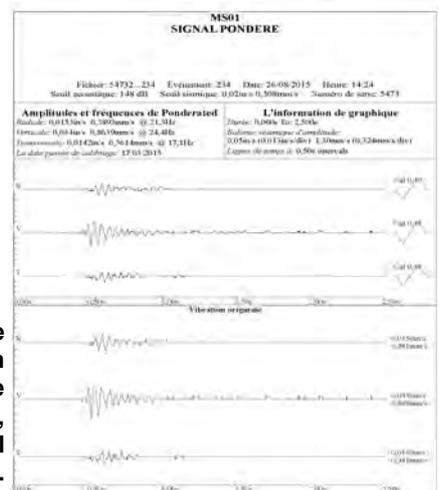
Restituzione grafica delle onde di sovrappressione in acqua (sopra) ed delle onde sismiche (segnale ponderato, come da specifica del committente).

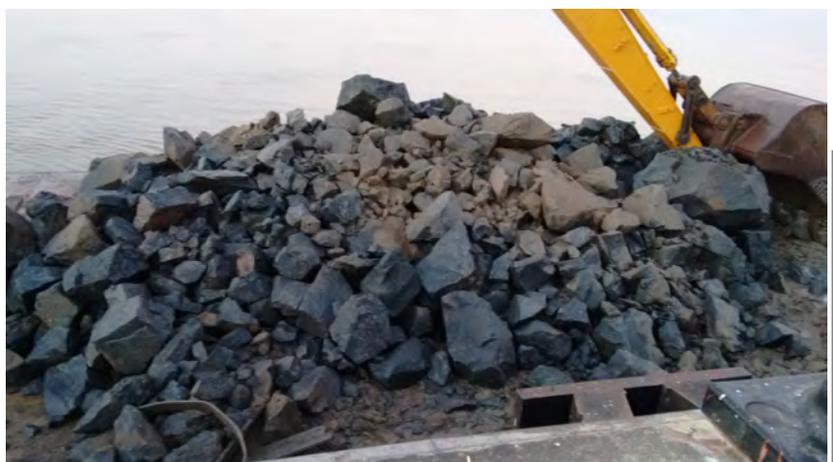
Smarino provvisoriamente ammucciato su una betta rimorchiata dalla draga. Lo scarico è stato effettuato in un'area nelle pertinenze portuali.
